Ordenación territorial del asentamiento minero de Chima (Bolivia)

Territorial planning of the mining township of Chima (Bolivia)

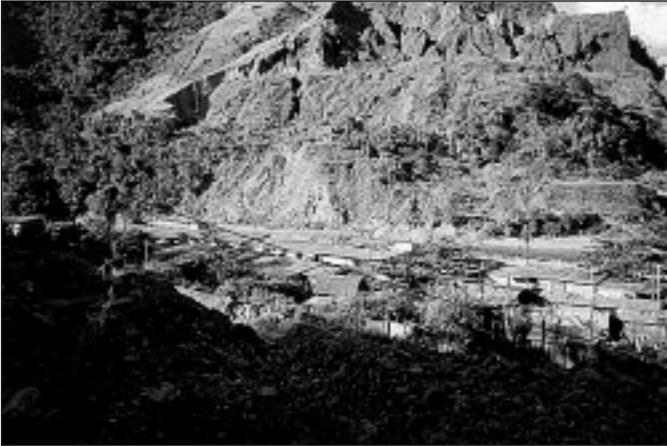
Foto 1. Barriada cuyo vial principal, de derecha a izquierda, es la calle Sorata que fue arrasada por el deslizamiento. La colina de enfrente, al otro lado del Río Tipuani, es un riesgo potencial para Chima

Photo 1. Village area whose main street from right to left (Sorata st) was devastated by the landslide. The hill right in front at the other bank of the Tipuani river, represents a potential risk for Chima

En Chima y sus inmediaciones existen dos explotaciones auríferas de distinto tipo y concesionario ya que en las afueras del poblado está situado un límite de derechos mineros que pasa aproximadamente por la quebrada que constituye el límite occidental del cerro Puca Loma (Fotografía 1).

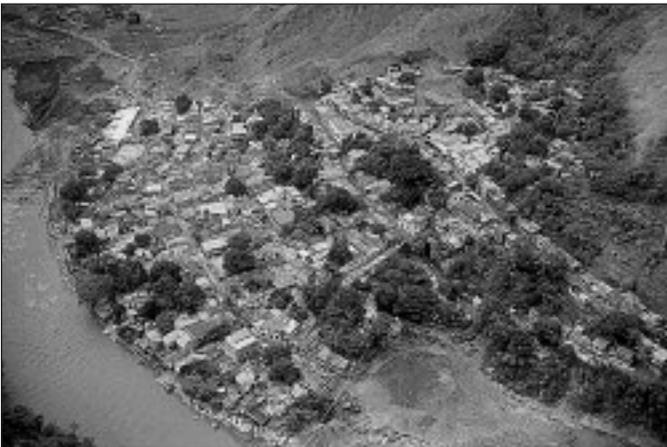
Foto 2. Vista aérea de Chima diez días después del deslizamiento. Al fondo (izquierda superior) se aprecia cómo ha desaparecido el segundo brazo del río Tipuani (que fluye de abajo arriba); este canal arrancaba de la zona más oscura en donde unas máquinas están intentando restablecerlo. El deslizamiento fue reconducido hacia la parte superior izquierda de la foto por un talud lateral de la explotación de Chima Limitada; de no haber existido este talud, la parte del pueblo enterrada habría sido mucho mayor abarcando posiblemente el tercio superior o más de la población mostrada en la foto

Photo 2. Aerial view of Chima ten days after the landslide. In the left top section of the picture it can be observed how the second branch of the Tipuani river (flowing upwards) has disappeared. This branch started in the darker zone where the excavators are trying to reopen it. The landslide was directed to the upper left area of the picture by a lateral embankment of the Chima Limitada exploitation. Should this embankment had not existed the part of the town covered would have been much more, stretching possibly to the upper third or more of the village shown in the picture

Por otra, la Cooperativa Aurífera Molleterío Limitada beneficia una mina subterránea desde el límite con la anterior cooperativa hacia el sudoeste, afectando ligeramente a uno de los laterales del citado cerro por debajo de la cota superficial y fuera del ámbito de los terrenos últimamente deslizados (Fotografía 2).

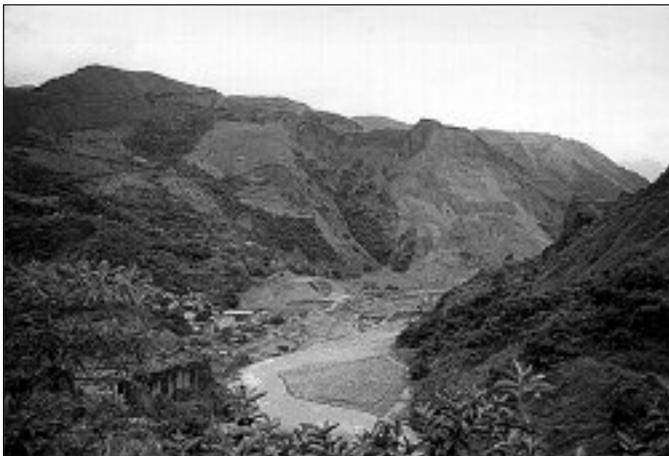
Foto 3. El cerro Pucaloma después del deslizamiento
Photo 3. The Pucaloma hill after the slide

va y antinatural inclinación y del lugar elegido por los cooperativistas para trabajar sobre él (Fotografía 3). Los visitantes hicieron llegar estos temores a los mineros que les acompañaron, haciéndoles ver que tanto el sistema de explotación como la ubicación del tajo y de la población no eran, en absoluto, los adecuados y que el cerro podía colapsar en cualquier momento, como había ocurrido anteriormente en diversas ocasiones. Sin mostrar sorpresa aceptaron la crítica con un cierto aire de fatalismo y ahí quedó todo.
